Renovación red de agua y alcantarillado en la calle de Manuel Alcaraz Mora

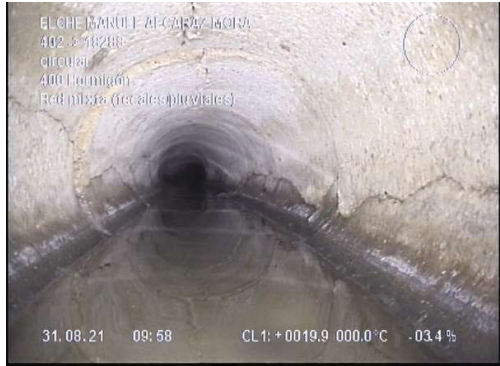
Colector circular fisurado y hundido

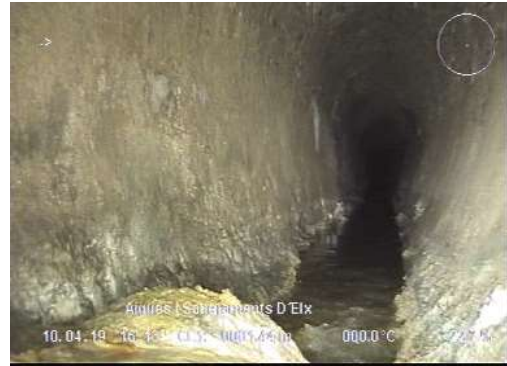
Ovoide. Vista general. Solera desaparecida
